Befund und Gutachten 1090 Wien, Terrassen

Der Auftrag von Hrn. Dr. lautete, die Schadensursache für die Verrottung und Deformierung der Terrassenböden herauszufinden

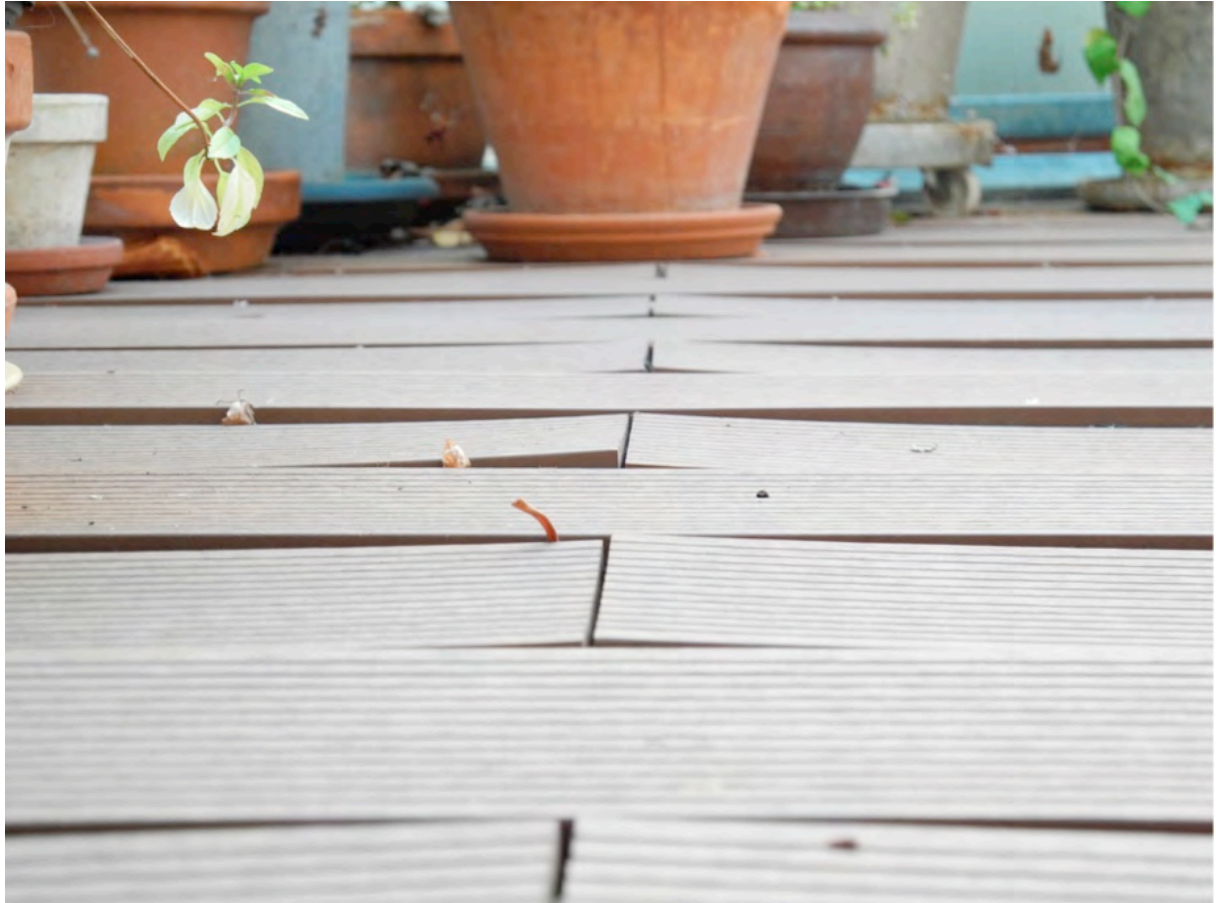
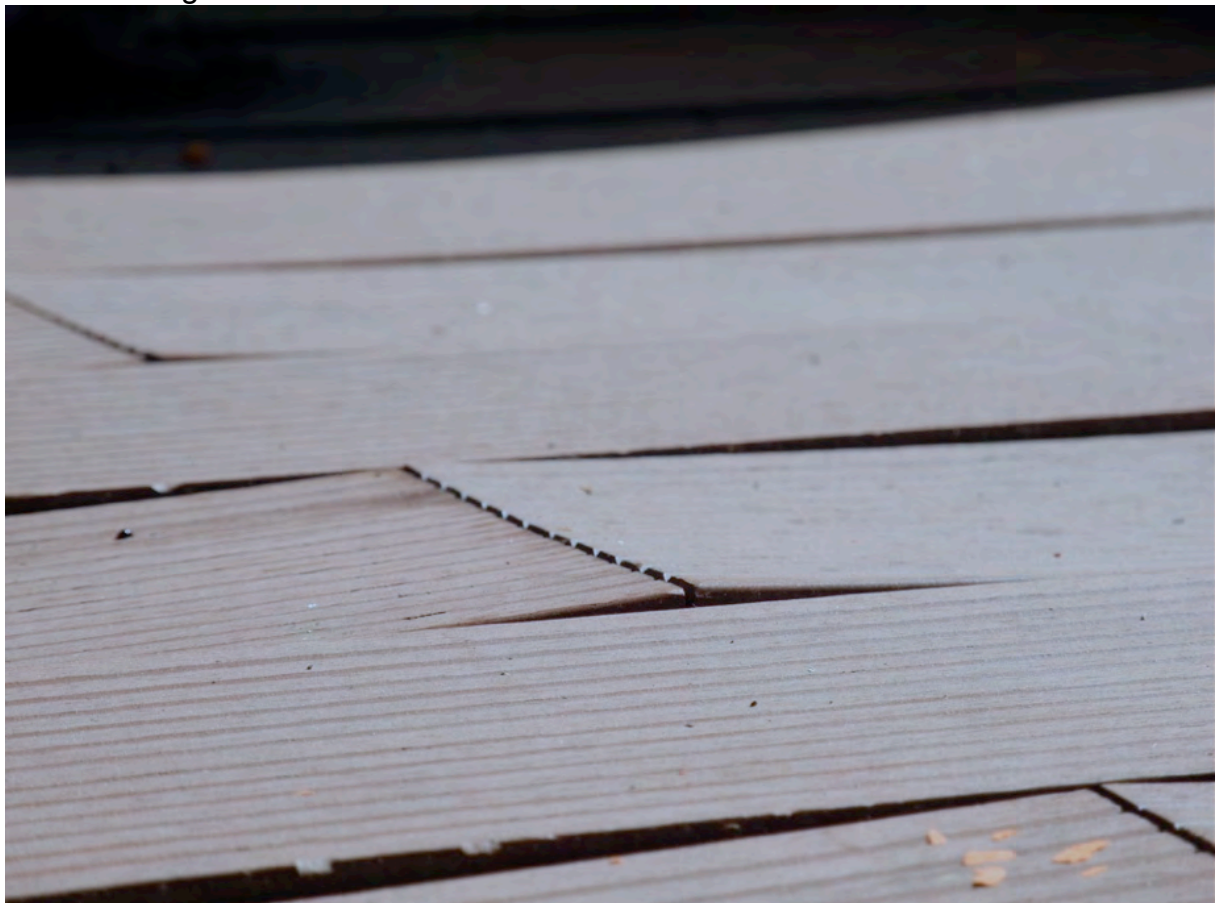
Deformierung der Terrassendielen

Die einzige Möglichkeit der Mängelbehebung liegt in einem Totalersatz der Terrasse in Verbindung mit einer Entfernung der nicht geeigneten Beschüttung.

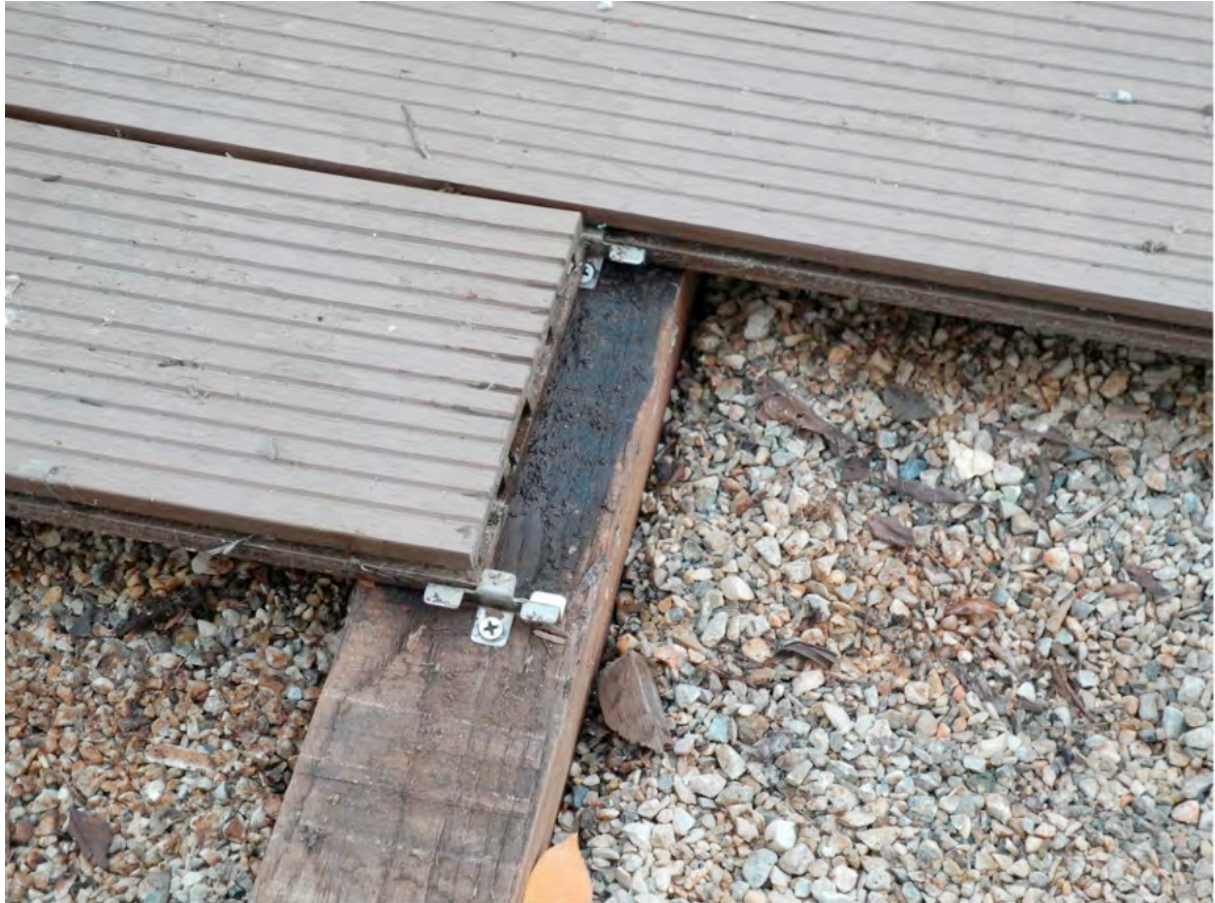
Durch die Art der verwendeten Beschüttung wurde der ordnungsgemäß angebrachte Abfluß völlig verstopft, wodurch die Terrasse permanent „im Nassen“ steht. Durch die immerwährende Feuchtigkeitseinwirkung ist die Unterkonstruktion sehr schnell vermorscht und teilweise nicht mehr tragfähig. Etwaige gesundheitliche Folgewirkungen durch die Schimmelbildung sind nicht auszuschließen. Die Schadensursache bei der Terrasse ist definitiv in der Art der Beschüttung zu suchen, die ein Abfließen der Feuchtigkeit verhindert, wodurch die oben beschriebenen Schäden auftreten.

Stehende Feuchtigkeit nach Öffnen der Terrasse – Wetter regenfrei!

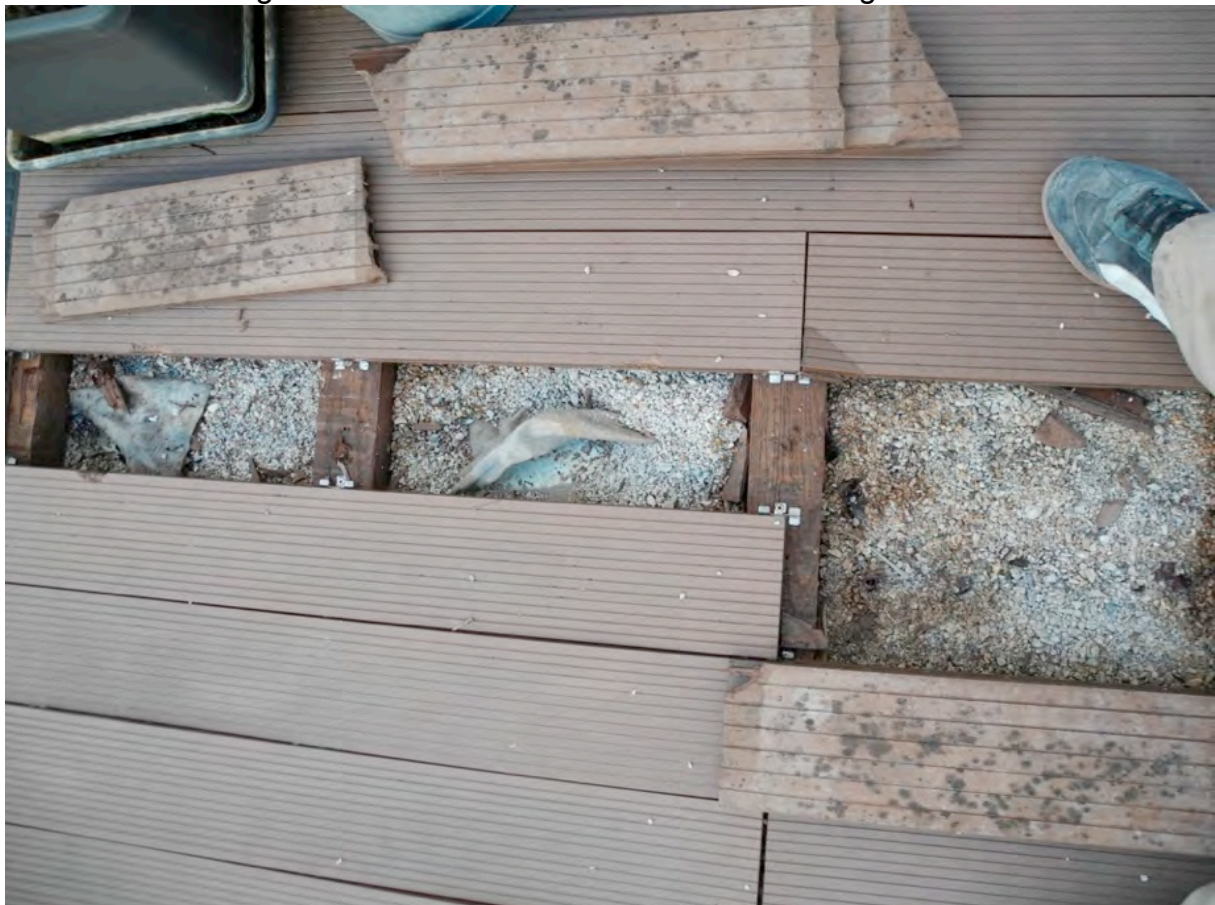
Schimmelbildung auf der Unterseite der Dielen

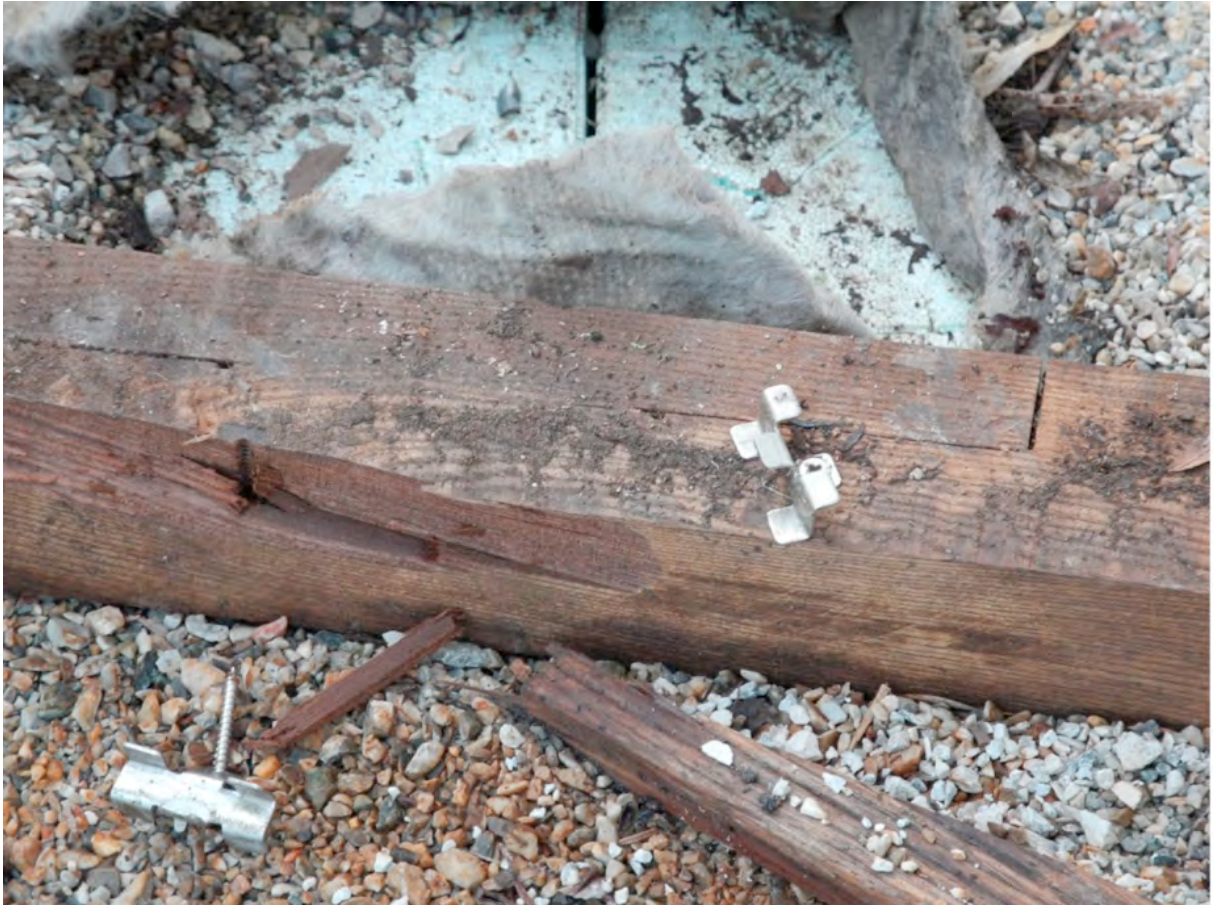
Vermorschung der Unterkonstruktion

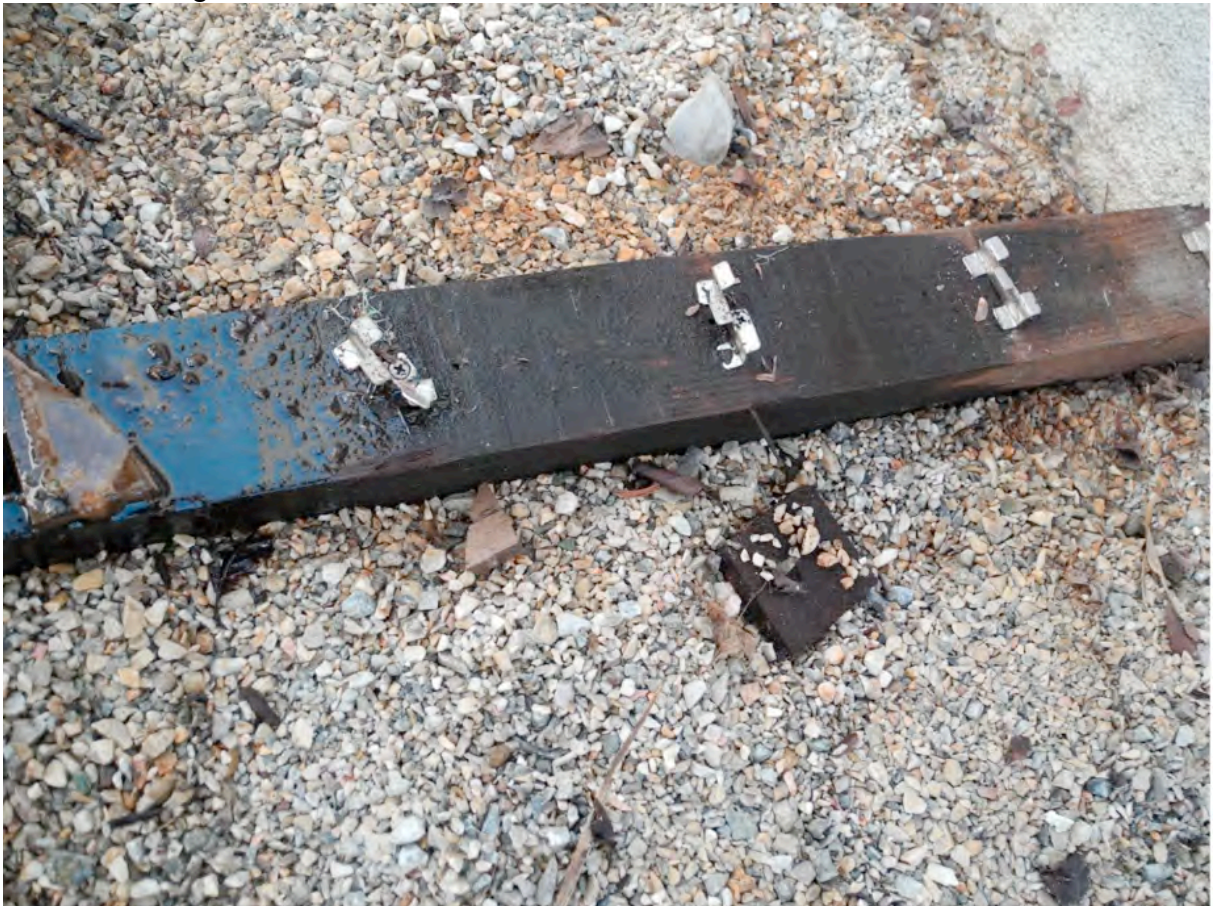
Unterkonstruktion nach Öffnen der Terrasse – Wetter regenfrei!

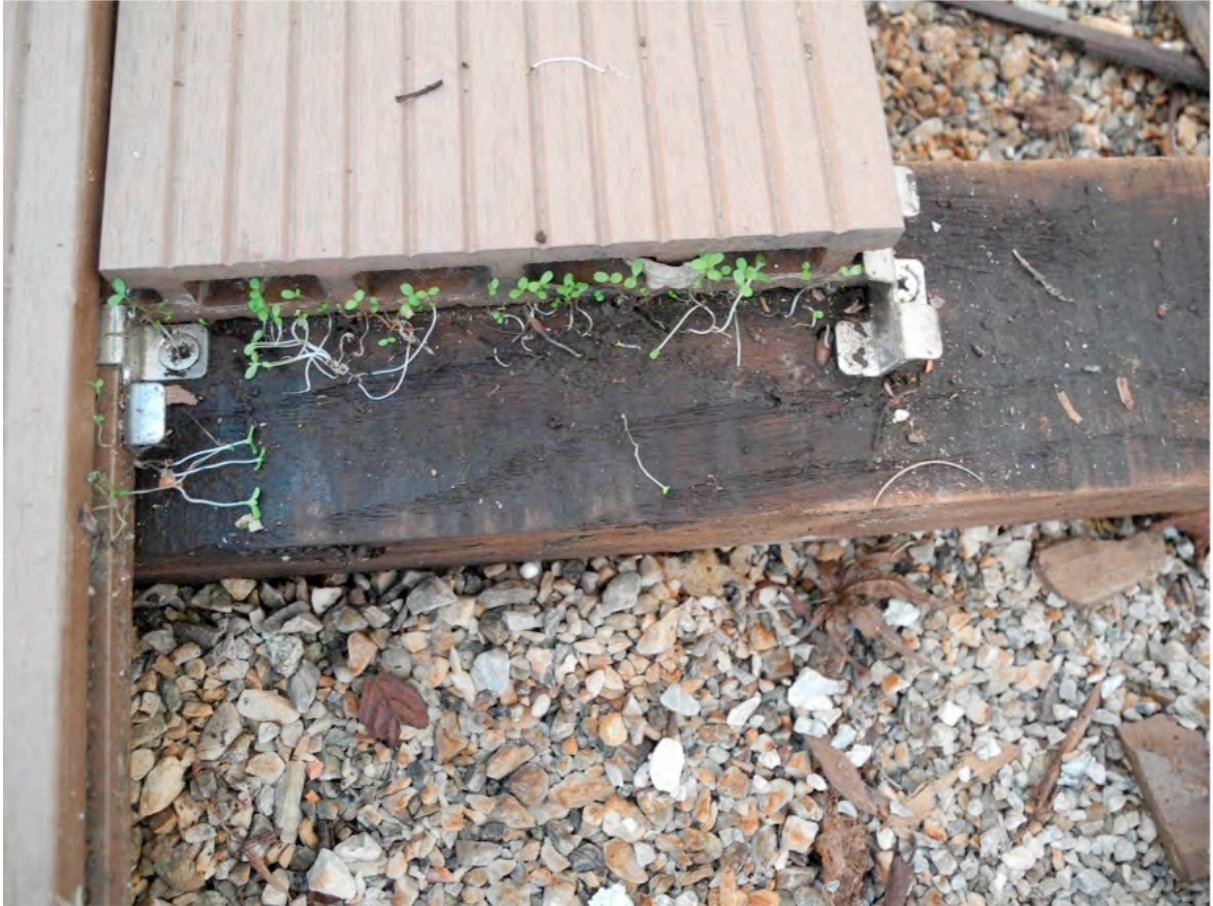
Terrasse als Biotop

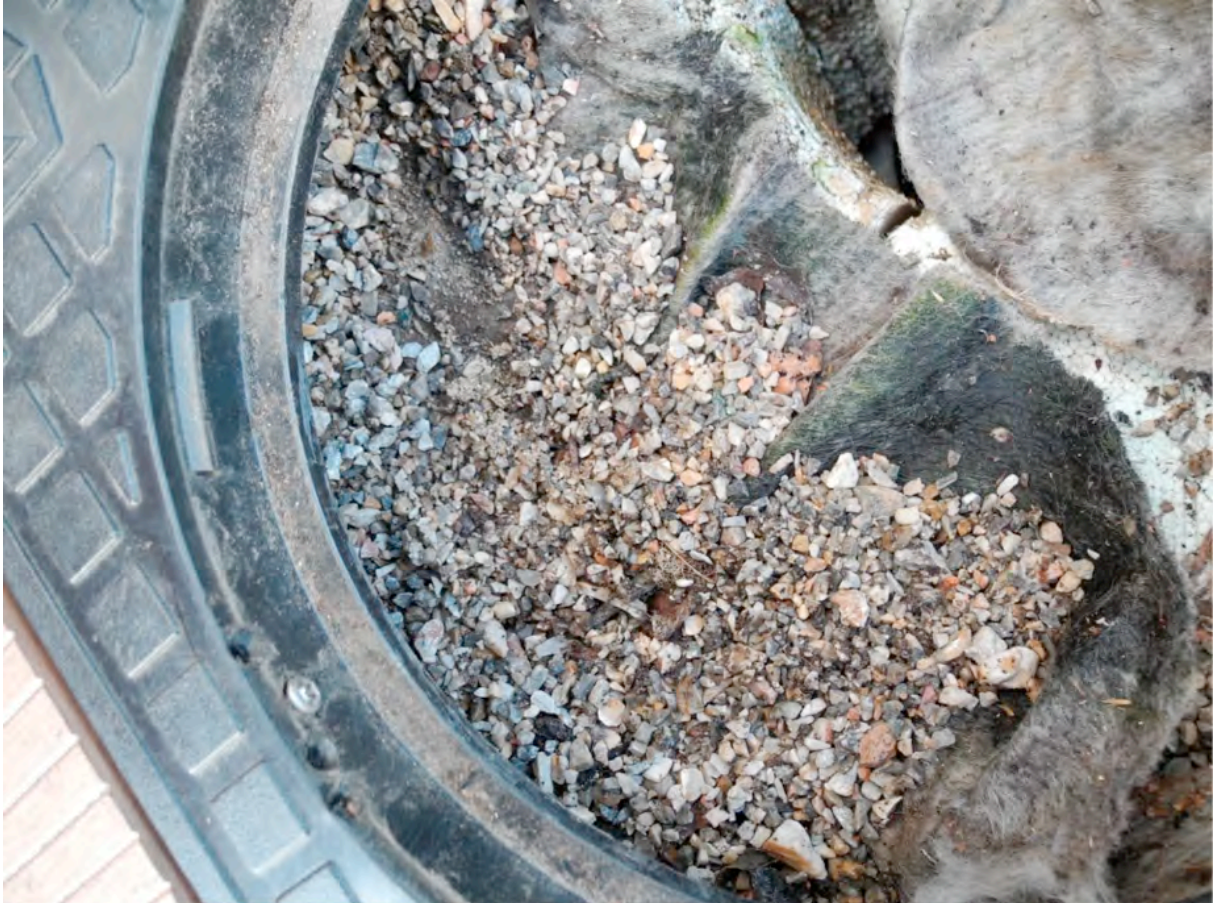
verstopfter Abfluß

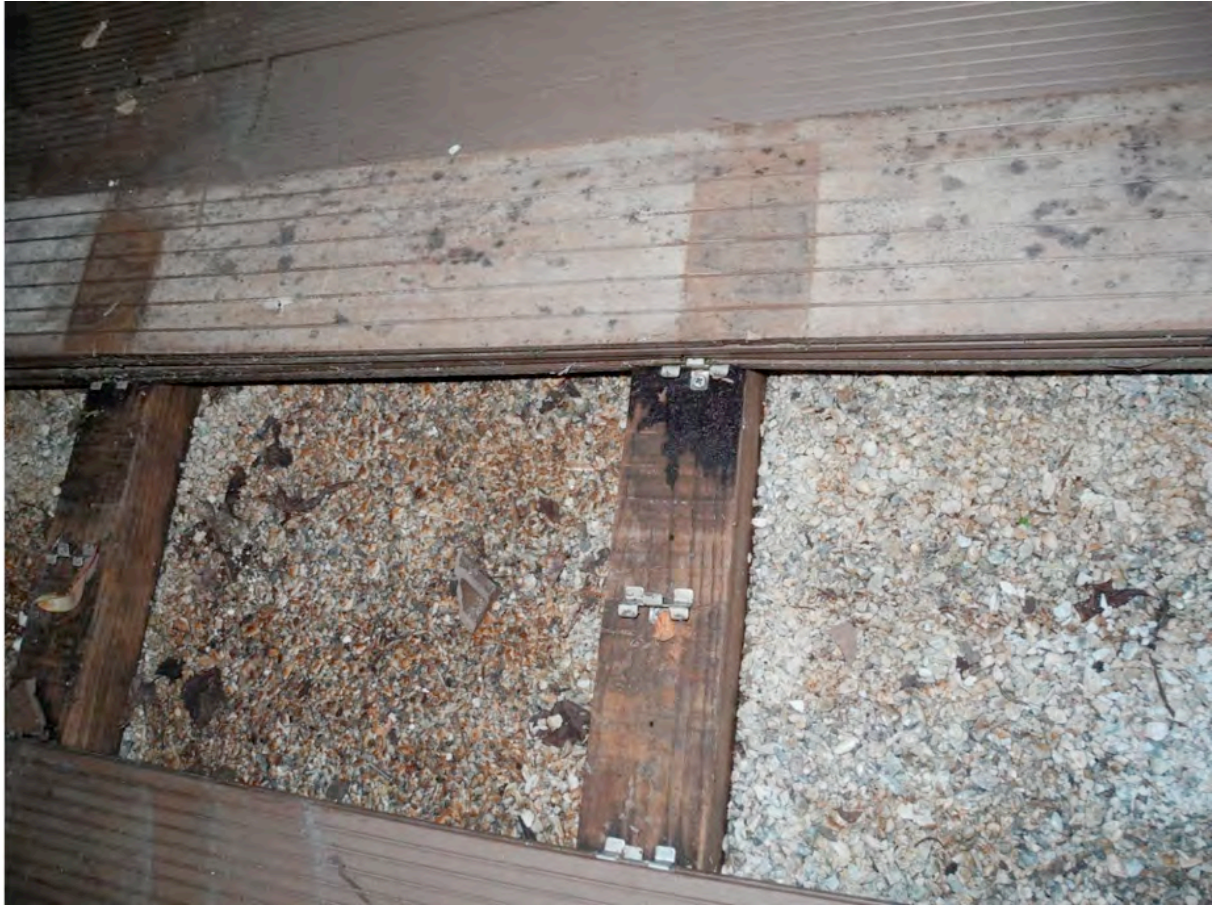
Nässe und Schimmelbildung
